**Notificação Técnica Nº 003/2025 - COEA**

**Obra:** Ampliação do Prédio Sede das Promotorias de Justiça de Pinheiro

**Empresa:** WBA ENGENHARIA E CONSTRUÇÕES LTDA

**Ordem de Serviço:** OS-COEA - 52024

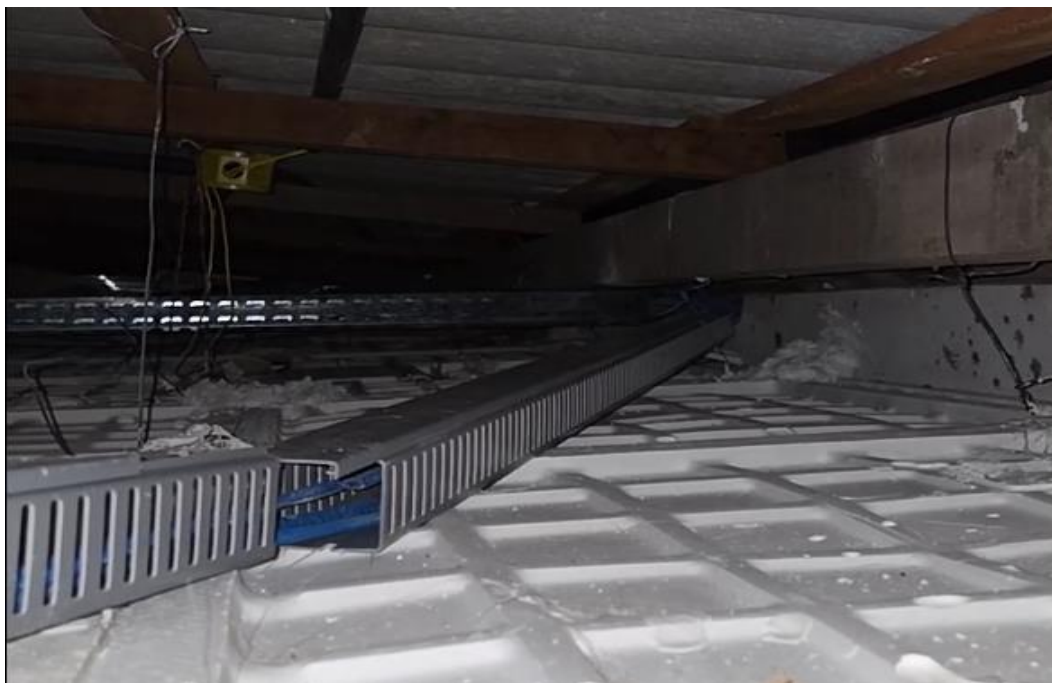
*Figura 1 Ainda constam trechos de canaleta plástica no forro, sendo que pelo projeto, as canaletas devem metálicas*

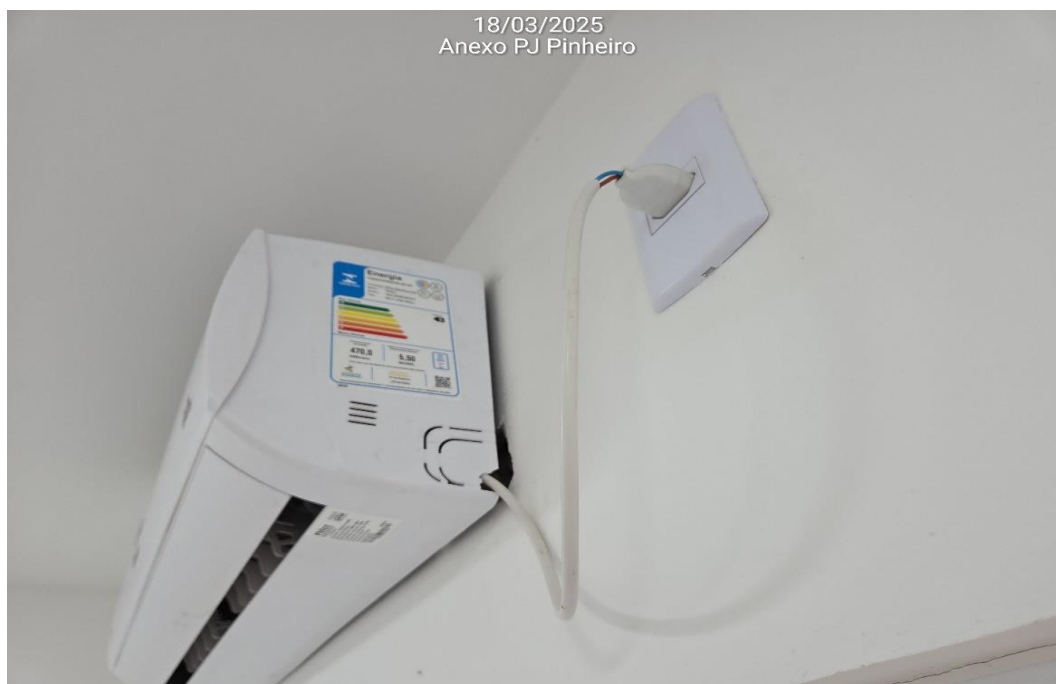
*Figura 2 A Ligação dos splits deve ser feita diretamente dentro de uma caixa com tampa cega e furo, não via plugue e tomada*

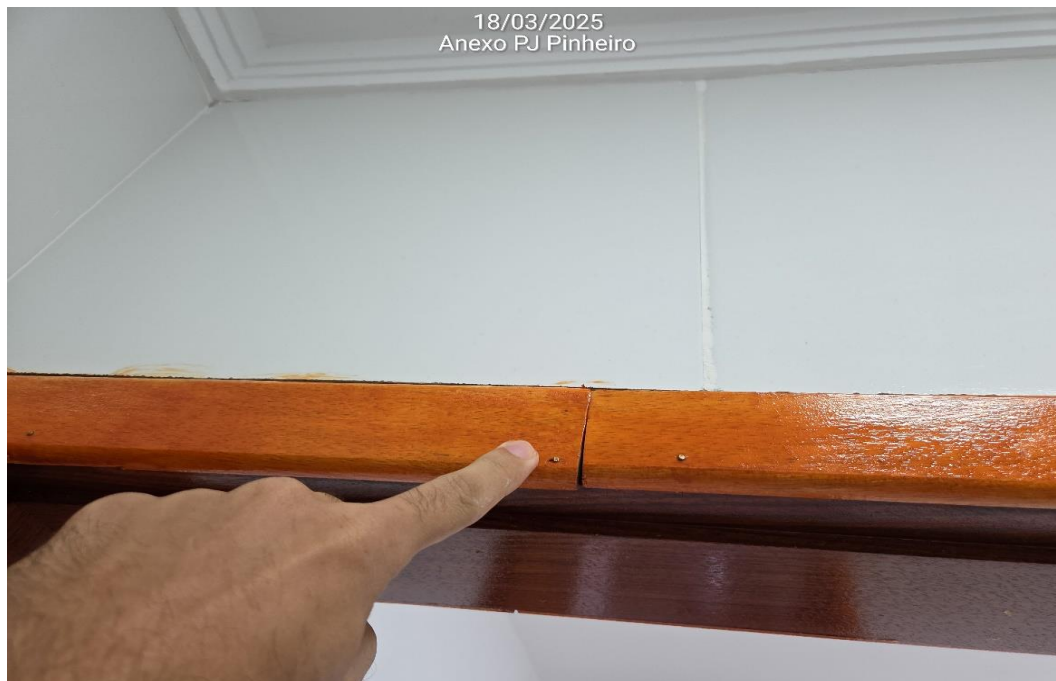
*Figura 3 Alisar não conforme, com emenda, além disso as portas não foram corretamente envernizadas, não houve lixamento correto entre demãos, a textura das portas está rugosa*

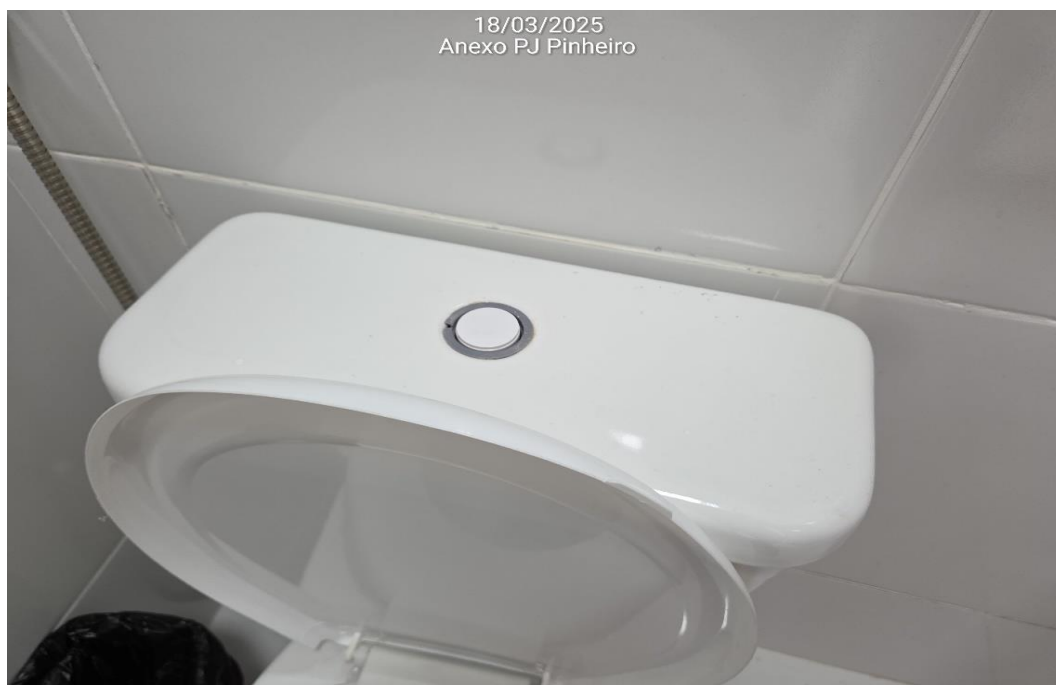
*Figura 4 Botão de descarga avariado*

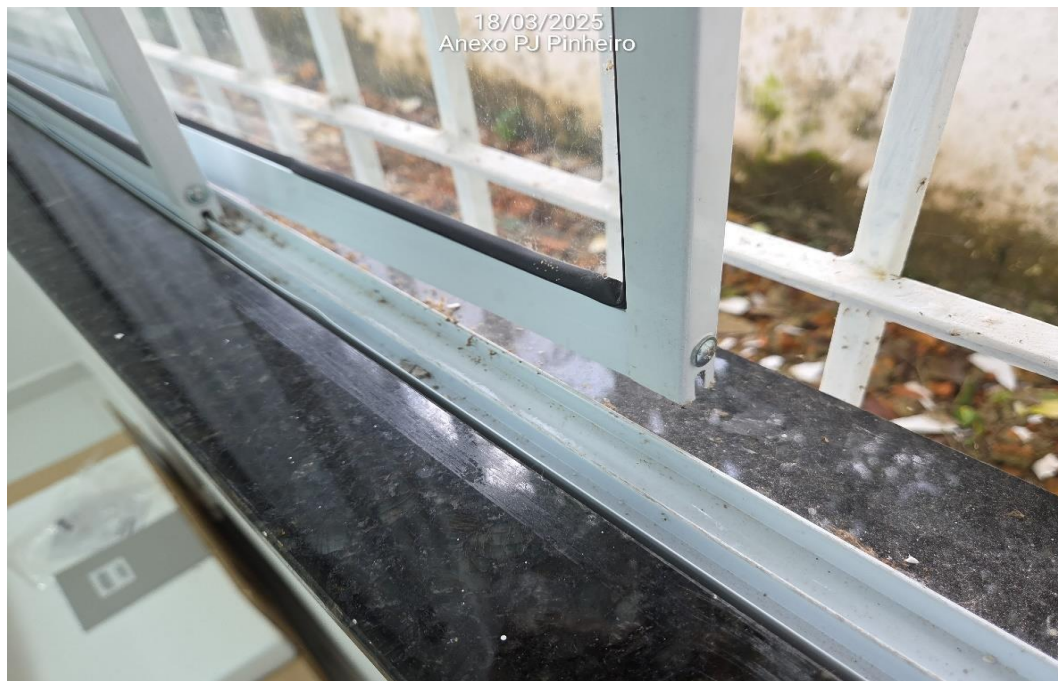
*Figura 5 Janelas fora dos trilhos, não abrem corretamente*

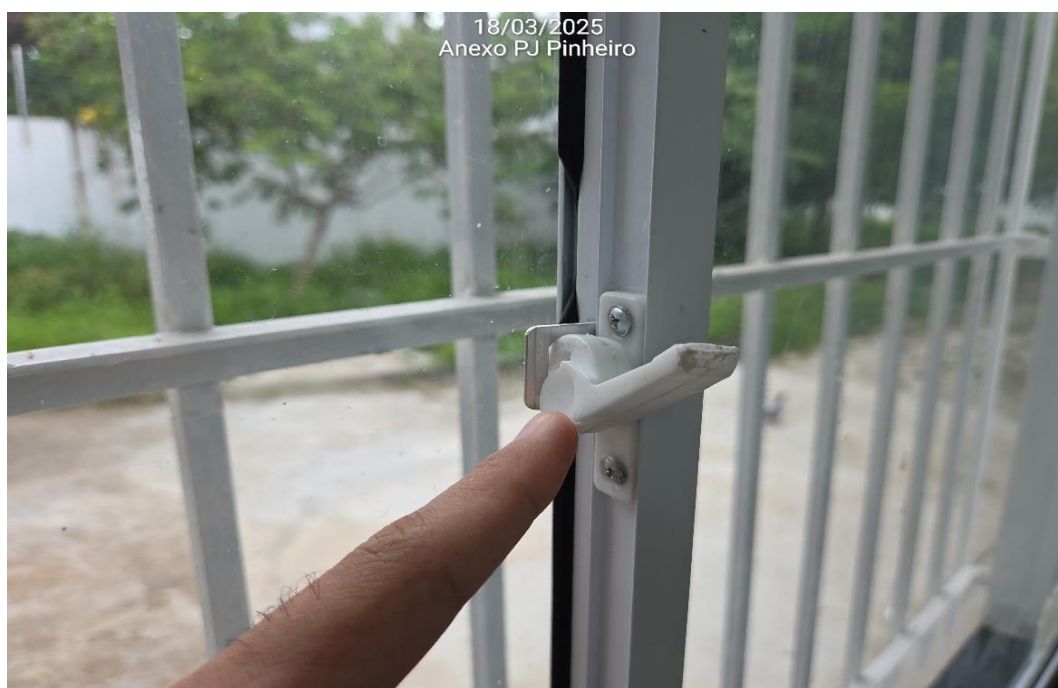
*Figura 6 - Janelas com fechos desalinhados, as janelas não estão travando*

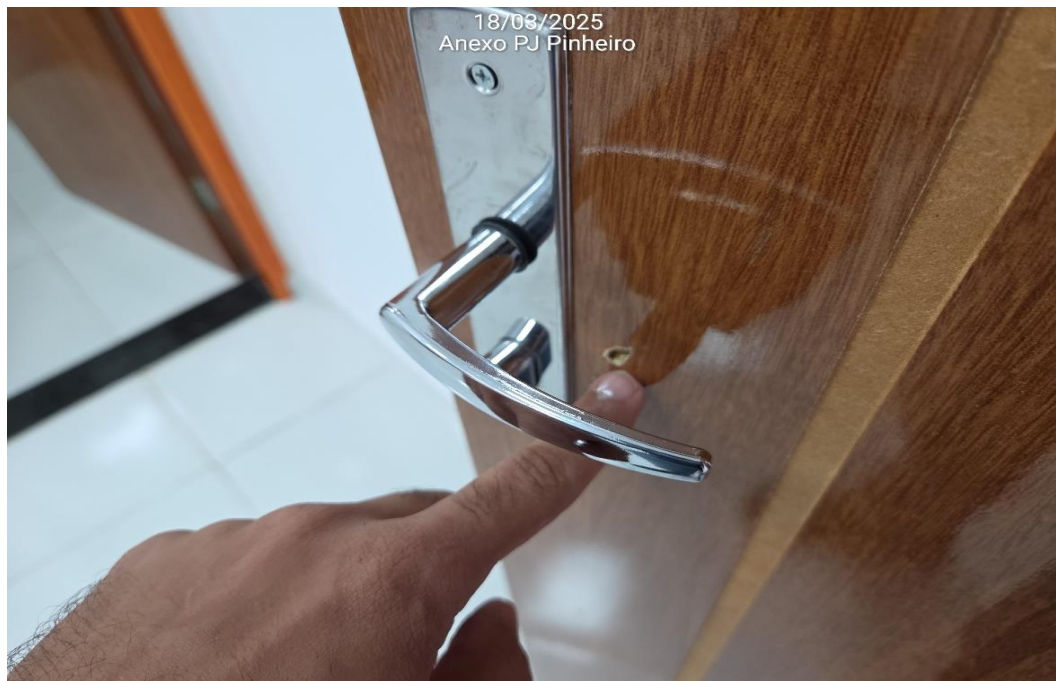
*Figura 7 - Porta avariada, algumas mal envernizadas, com textura rugosa, faltou lixamento correto entre demãos.*

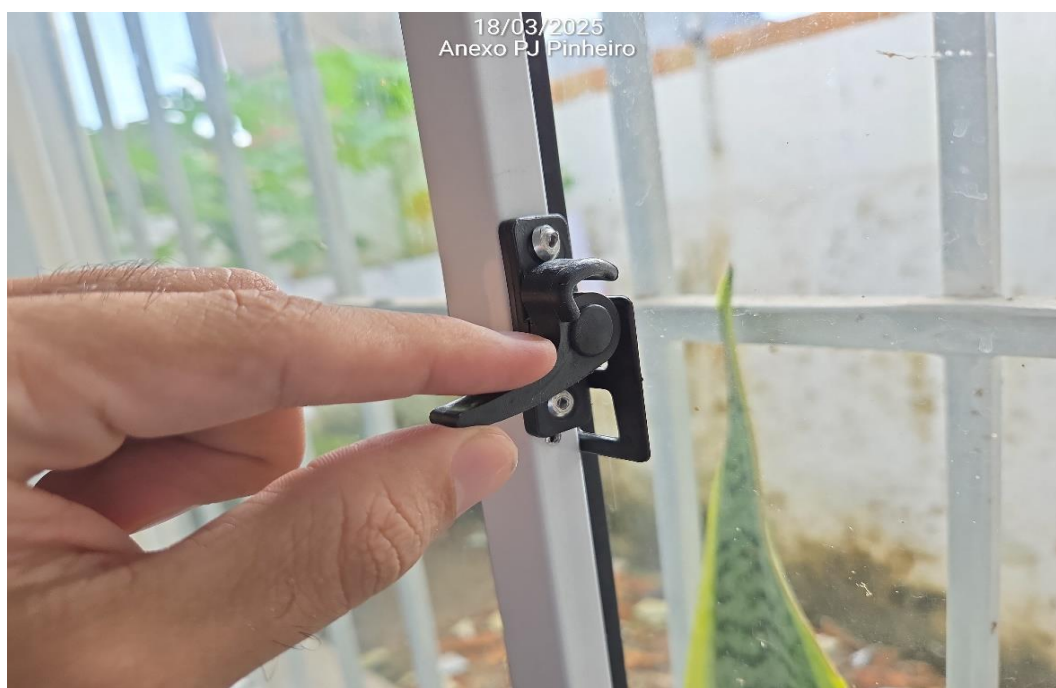
*Figura 8 Janelas com fechos desalinhados, as janelas não estão travando*

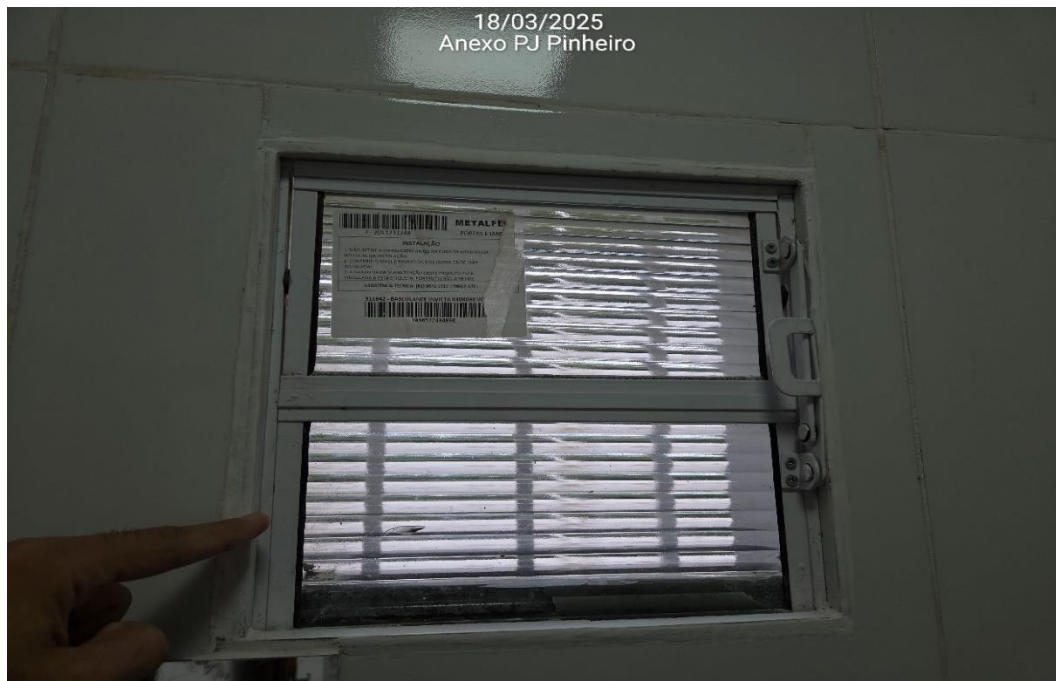
*Figura 9 - Basculantes dos banheiros com dimensões inferiores à de projeto*

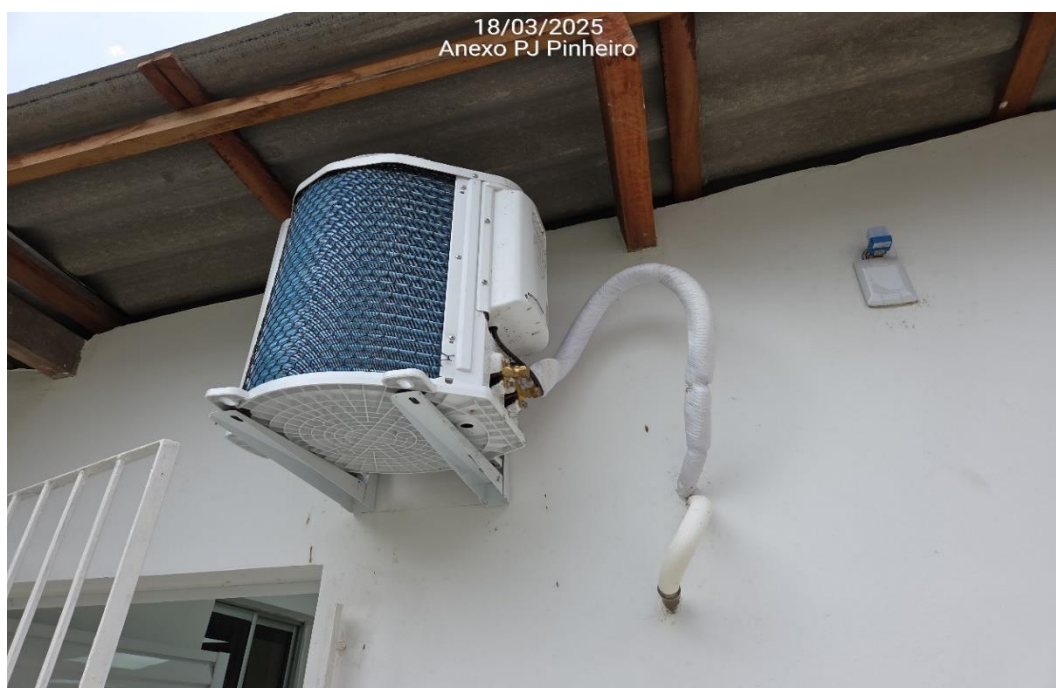
*Figura 10 - Unidades condensadoras não estão fixadas nas bases corretamente, falta fixação com parafusos*

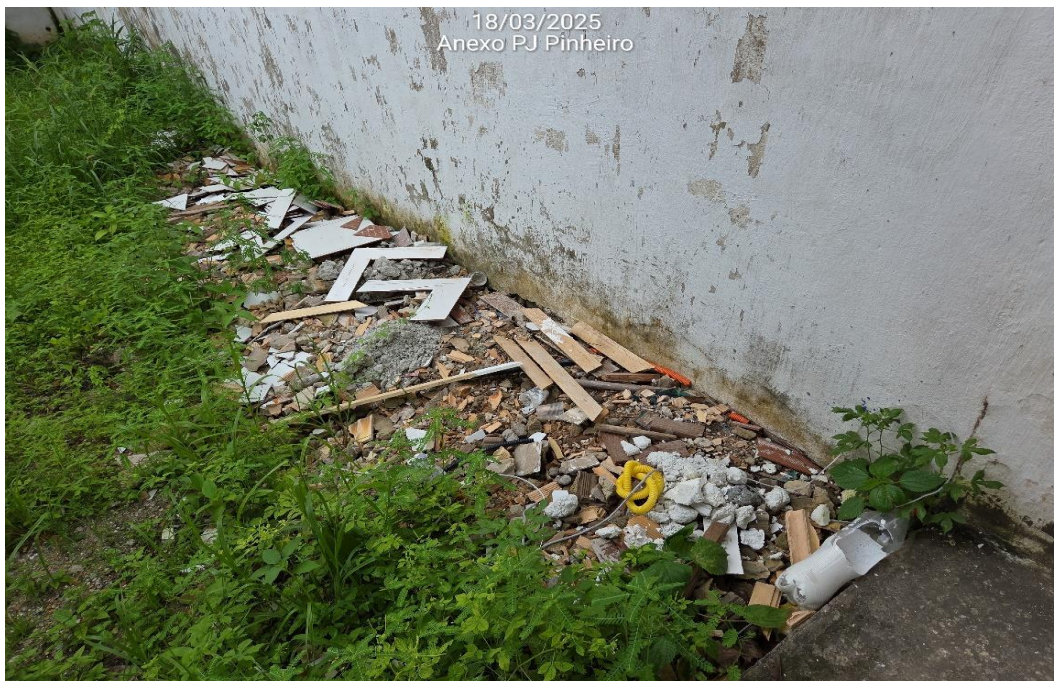
*Figura 11 - Restos de entulho da obra que não foram recolhidos para bota-fora*

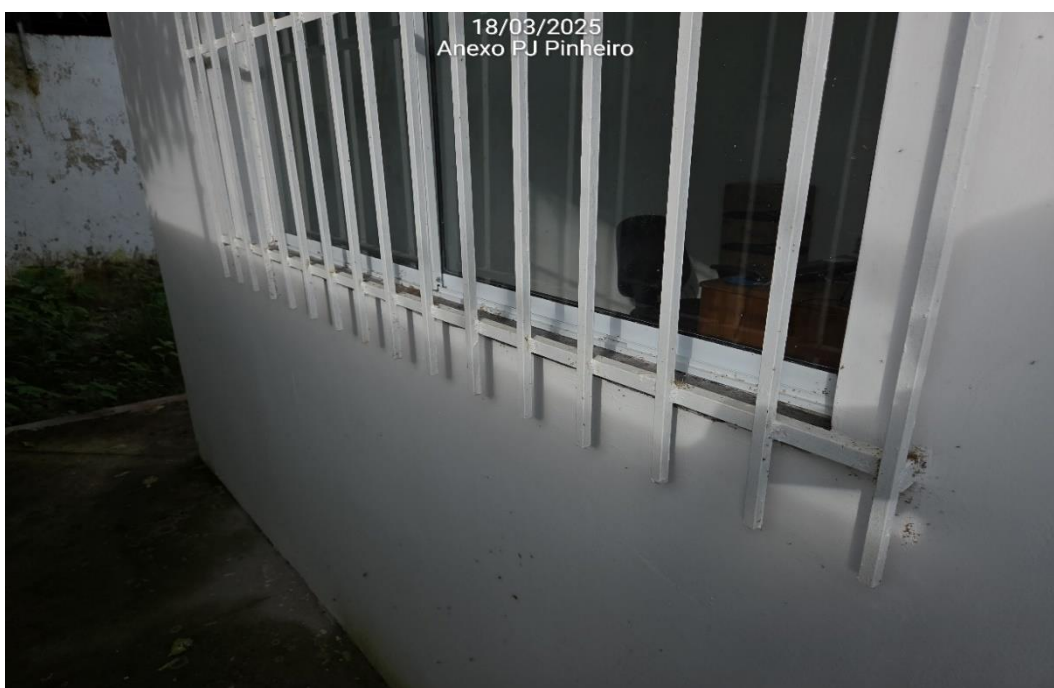
*Figura 12 - Falta o avanço dos peitoris no lado de fora, bem como os frisos, conforme detalhe 7 da prancha 3/3 do projeto arquitetônico*

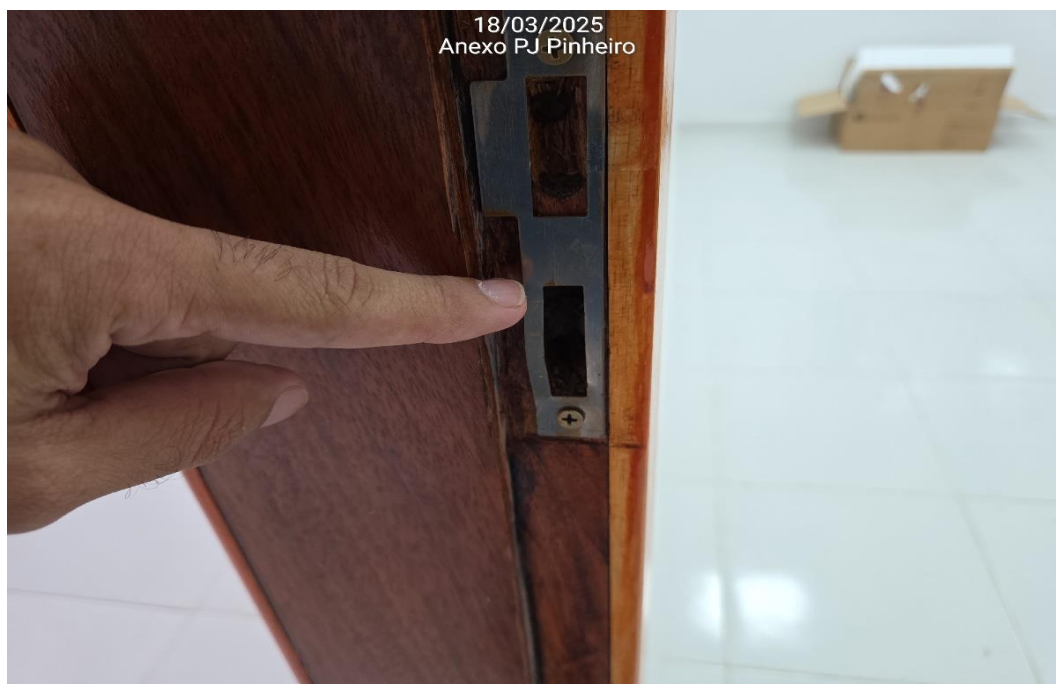
*Figura 13 - Algumas portas estão batendo ao fechar, pois a cava (rebaixo) da chapa da porta não foi feita, ficando a mesma elevada*

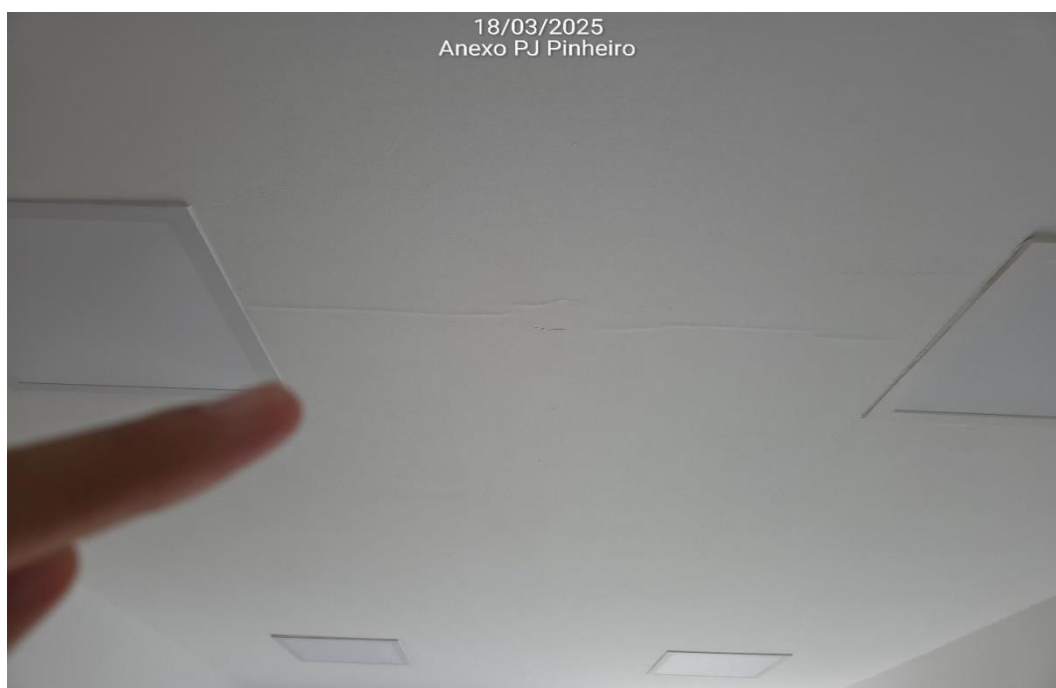
*Figura 14 - Marcas no forro, possível surgimento de trinca se persistir*

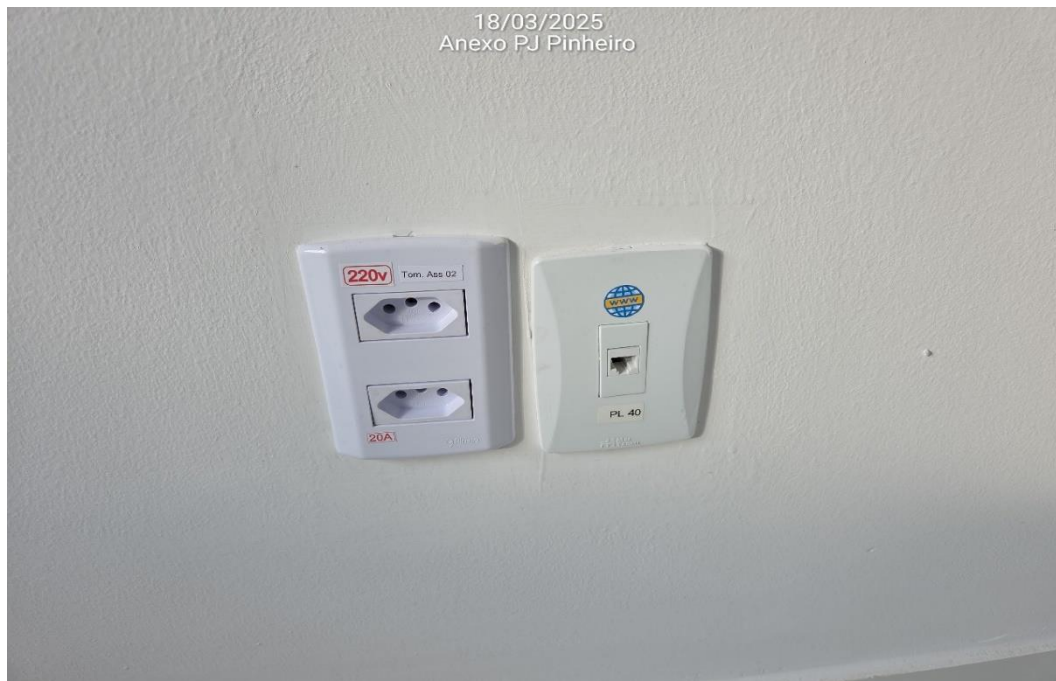
*Figura 15 - Faltam tomadas duplas e lógica*

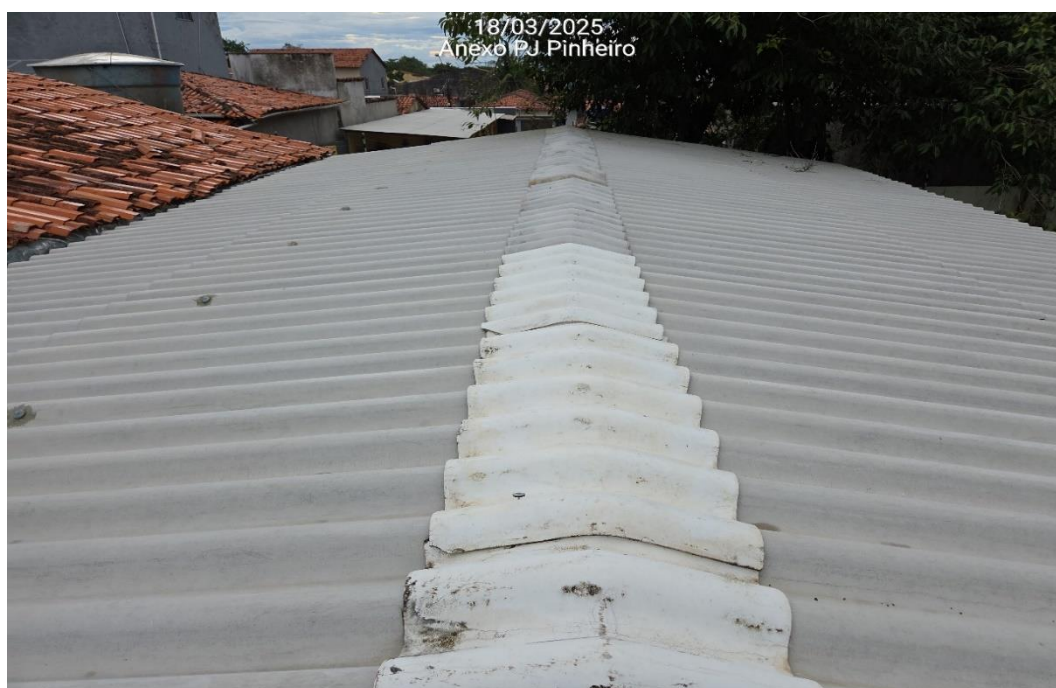
*Figura 16 - Telhado com algumas não conformidades: telhas mal fixadas com parafusos que não estão nas ondas das telhas, as borrachas dos parafusos não estão em contato com as telhas, a cumeeira está solta*

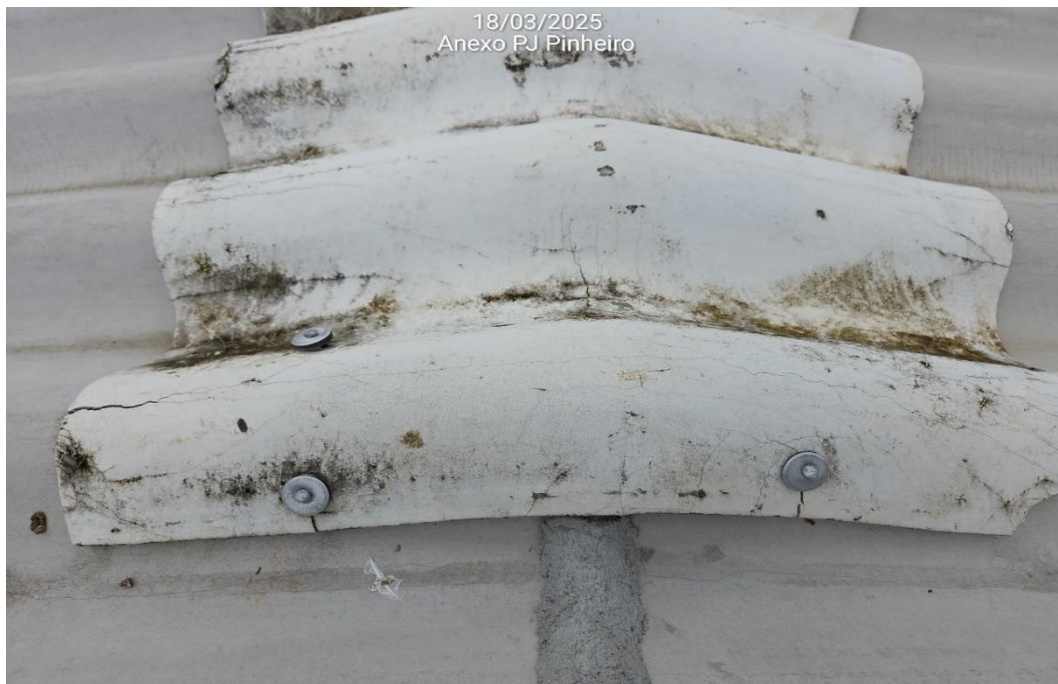
*Figura 17 - Há um trecho onde cumeeira que não é nova, está quebradiça, mal fixada. Há um trecho que não foi usado cumeeira e sim massa*
