**Notificação Técnica Nº 001/2025 - COEA**

**Obra:** Ampliação do Prédio Sede das Promotorias de Justiça de Pinheiro

**Empresa:** WBA ENGENHARIA E CONSTRUÇÕES LTDA

**Ordem de Serviço:** OS-COEA - 52024

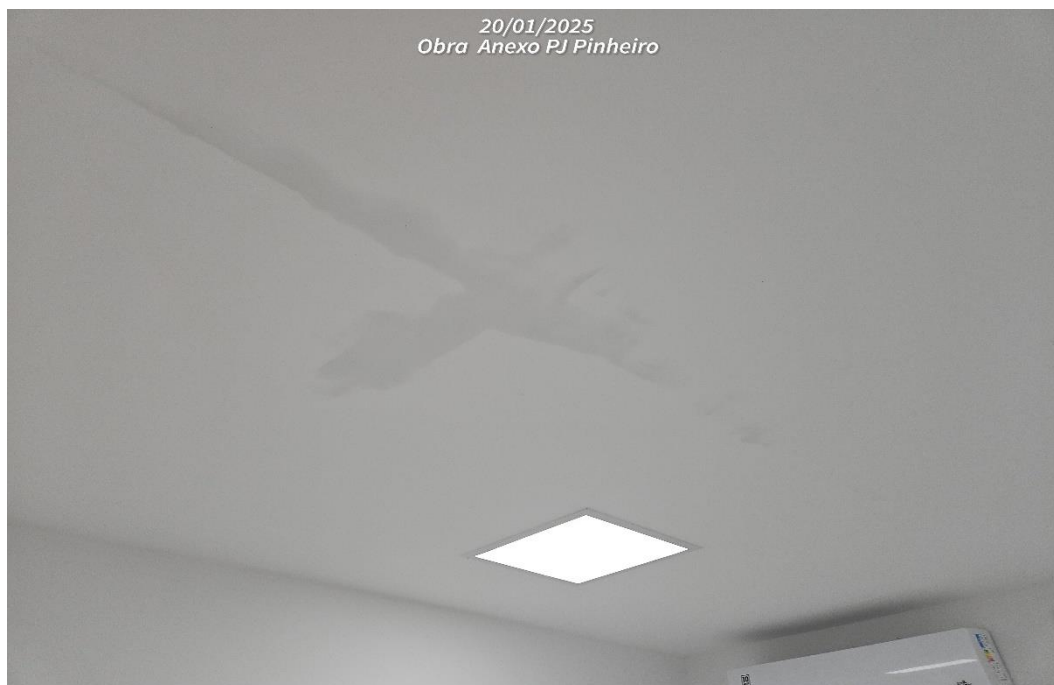
*FOTO 1 - Manchas na pintura/possível infiltração no forro*

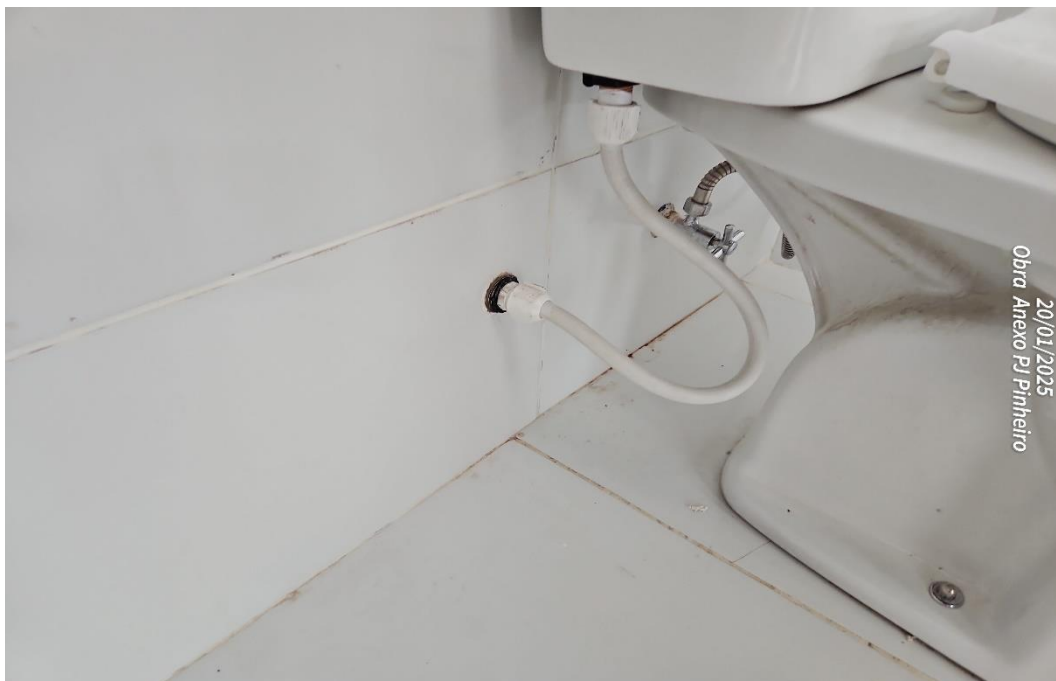
*FOTO 2 - Os engates flexíveis dos vasos sanitários são em metal, conforme item 20.1 da planilha*

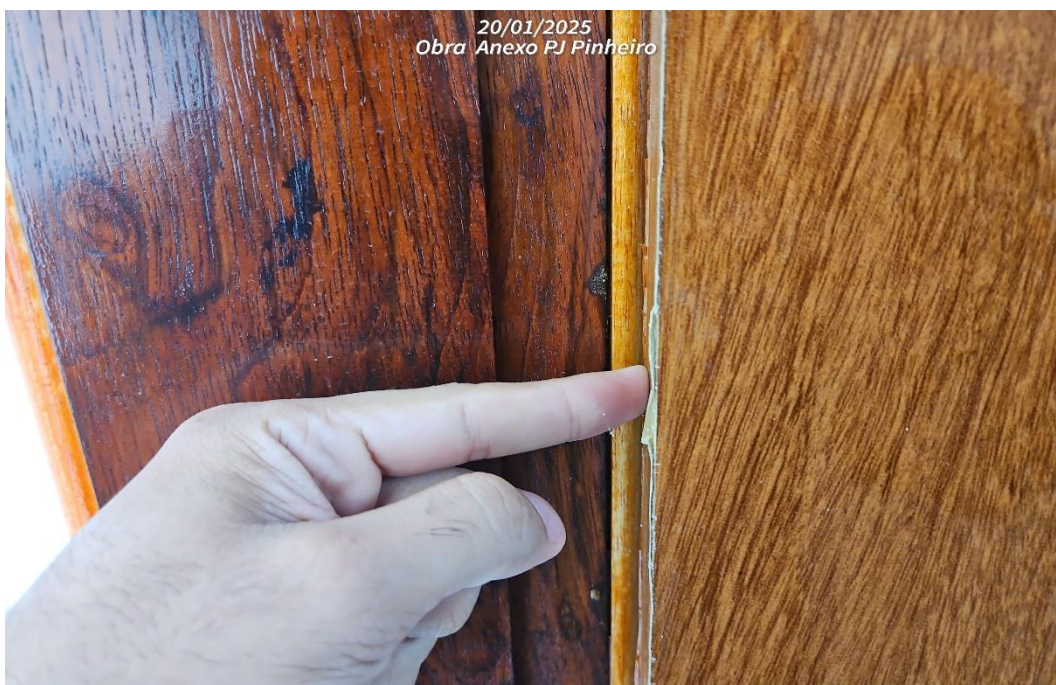
*FOTO 3 - Borda das portas descascando, colagem ineficiente da fita de bordo*

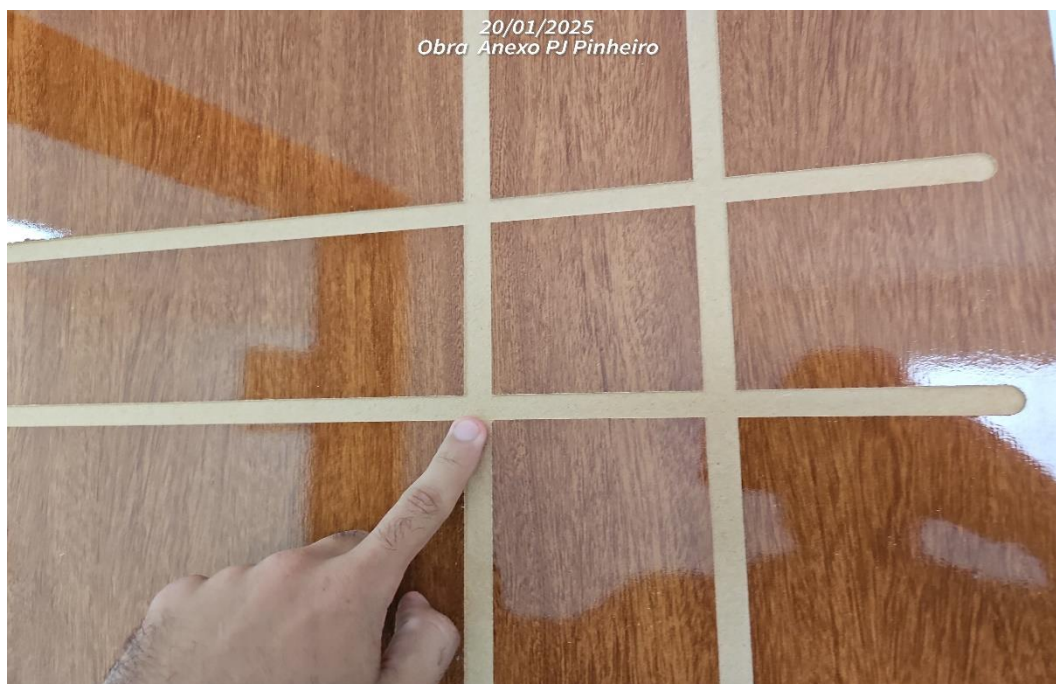
*FOTO 4 - Aplicar verniz nas partes não envernizadas, para evitar manchas e sujeira*

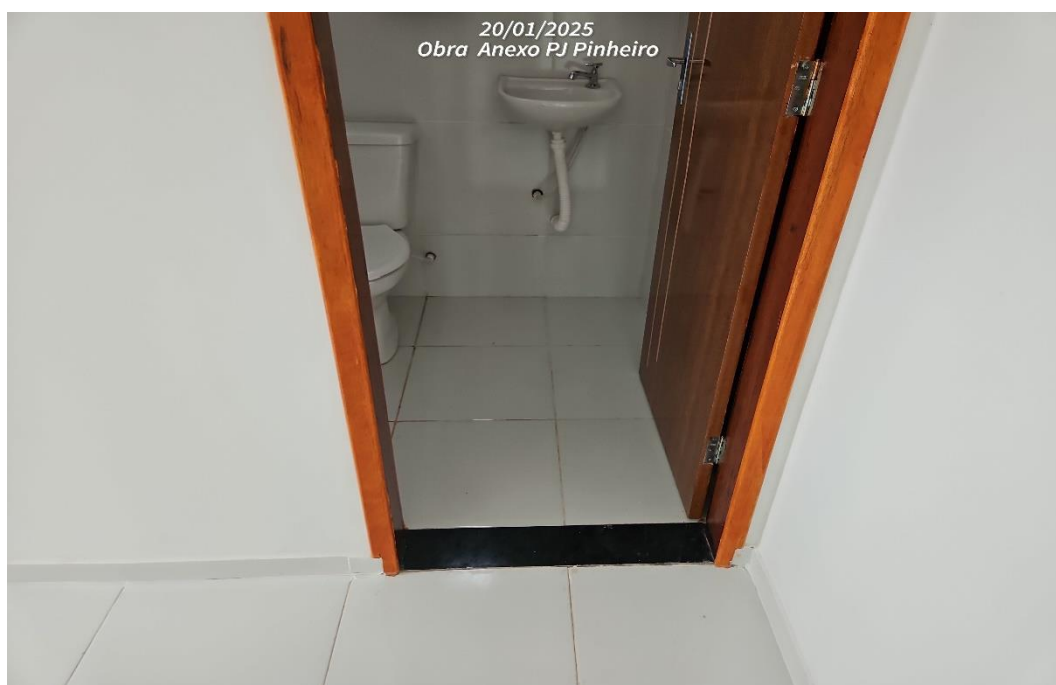
*FOTO 5 - Alisar das portas mal pintados, não foram lixados, superfície rugosa, verniz destoando da tonalidade da porta*

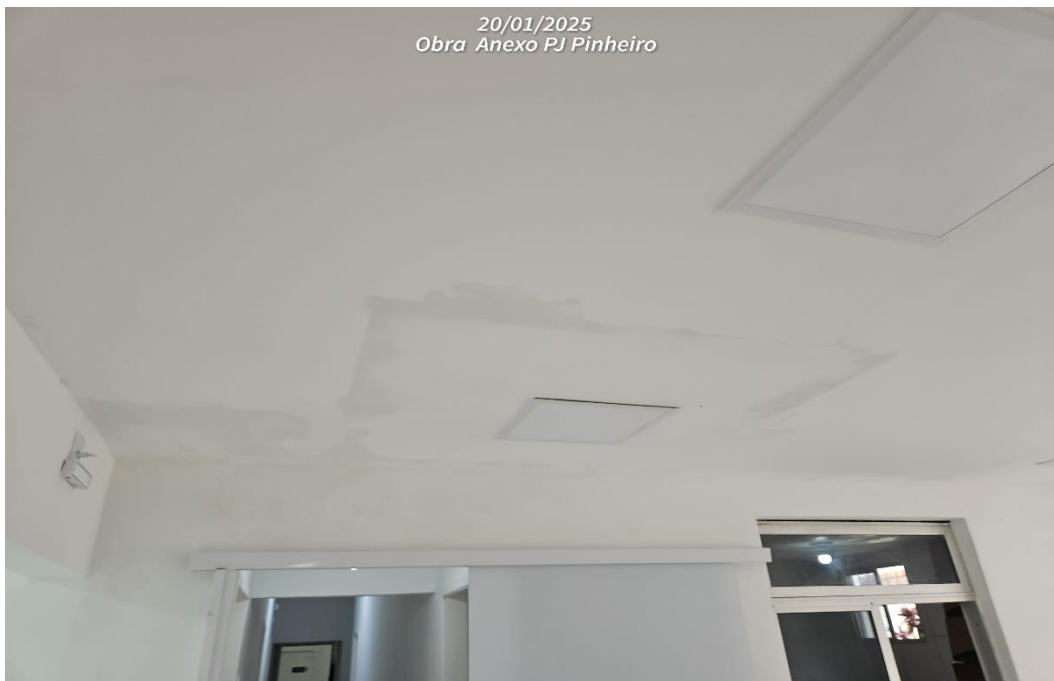
*FOTO 6 - Manchas na pintura/possível infiltração no forro*

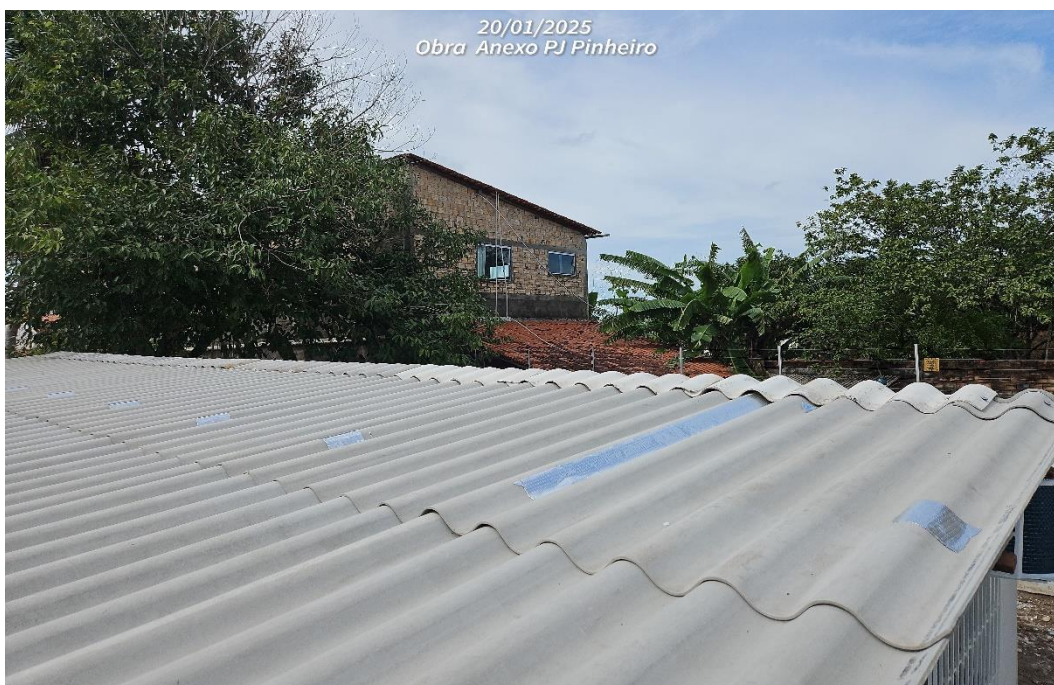
*FOTO 7 - Não consta fixação das telhas via parafusos, algumas telhas possuem furos, além disso há diversas emendas com manta, deve-se efetuar a troca das telhas avariadas por novas, sem furos ou avarias.*

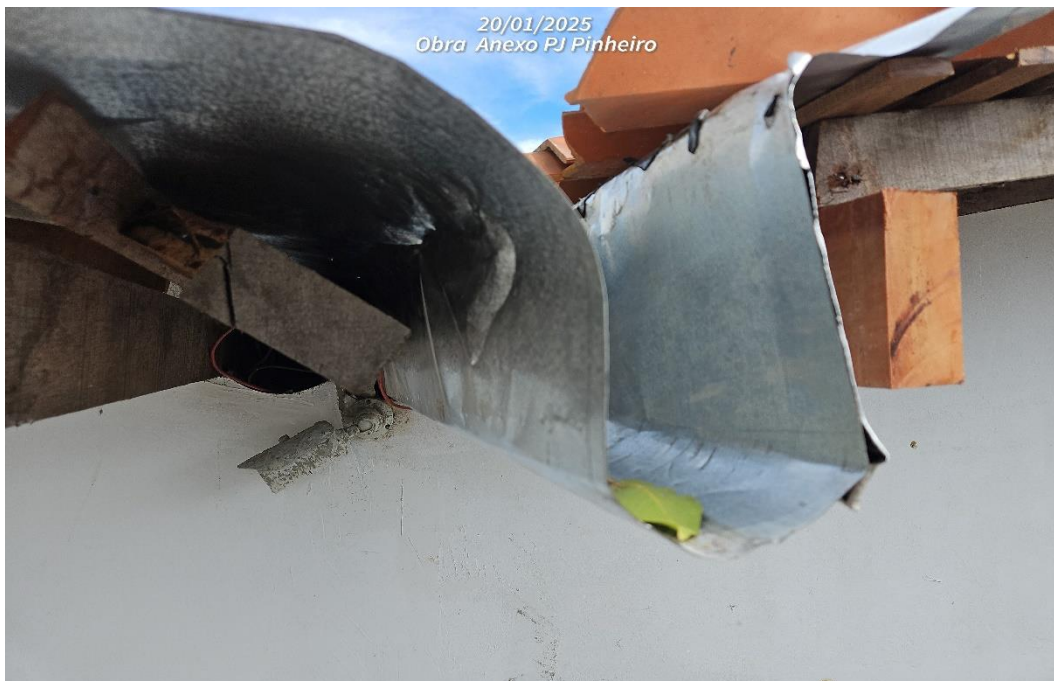
*FOTO 8 - A calha está com dimensões inferiores ao especificado, com uma largura bem inferior aos 0,3m necessários para drenar corretamente a contribuição das duas águas dos telhados. Além disso a planilha prevê uma descida pluvial com tubulação de 100mm (itens 19)*

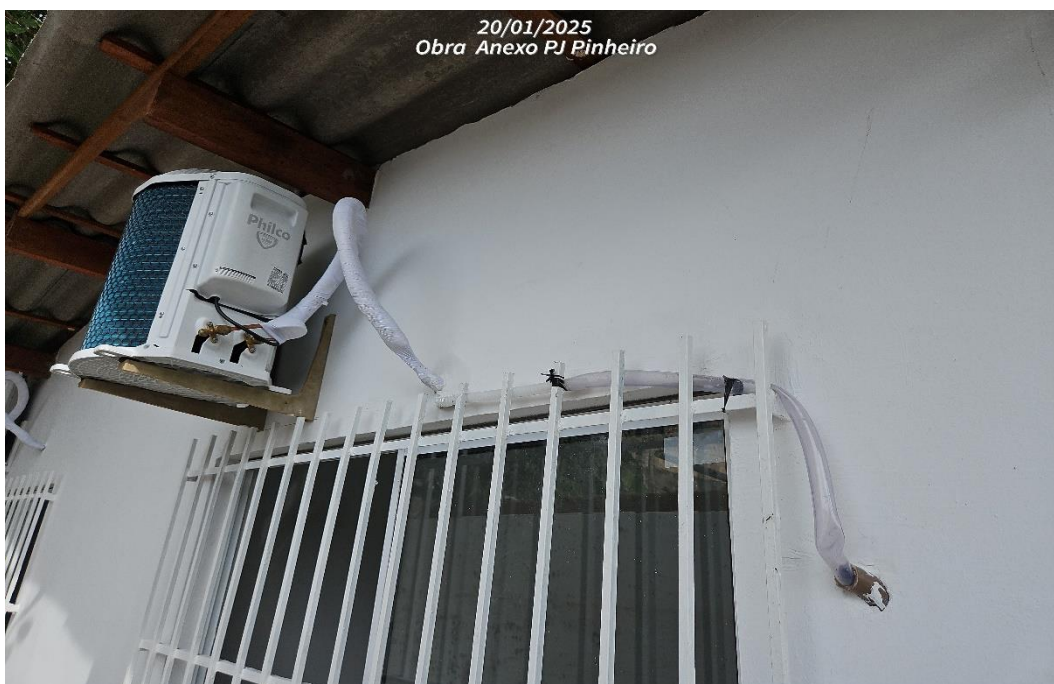
*FOTO 9 - A disposição do dreno está ruim, com a mangueira estrangulada, deve-se providenciar tubulação em PVC entre o dreno do Split e a descida vertical*

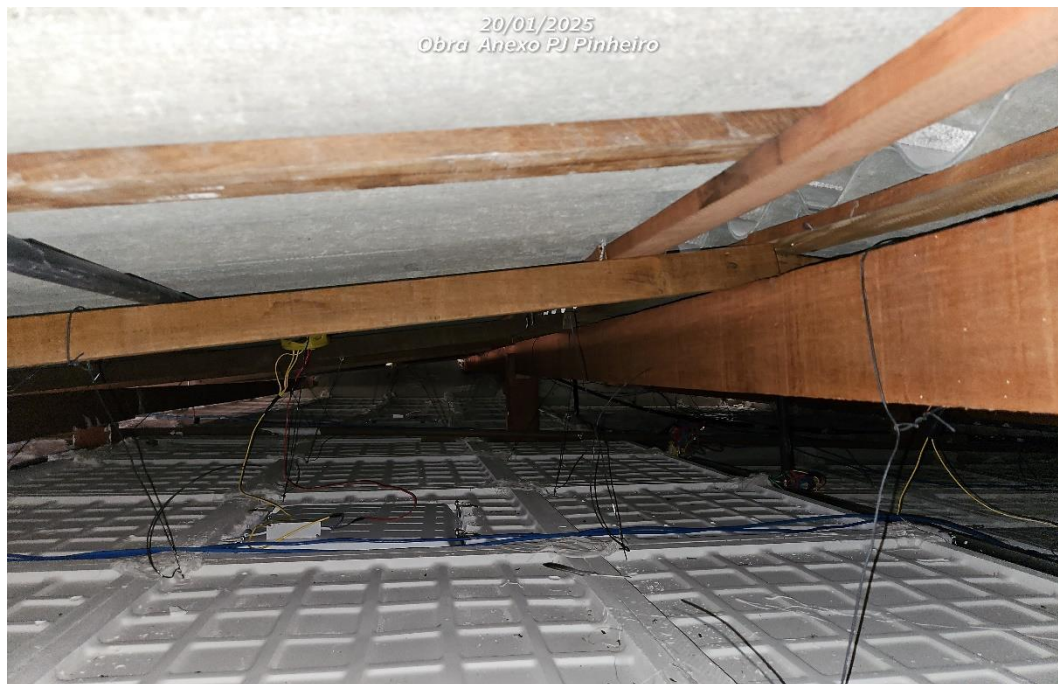
*FOTO 10 - Reforçar a fixação do forro de gesso, uma vez que consta apenas pequenos trechos de arames simples, insuficientes para o peso da estrutura de gesso*

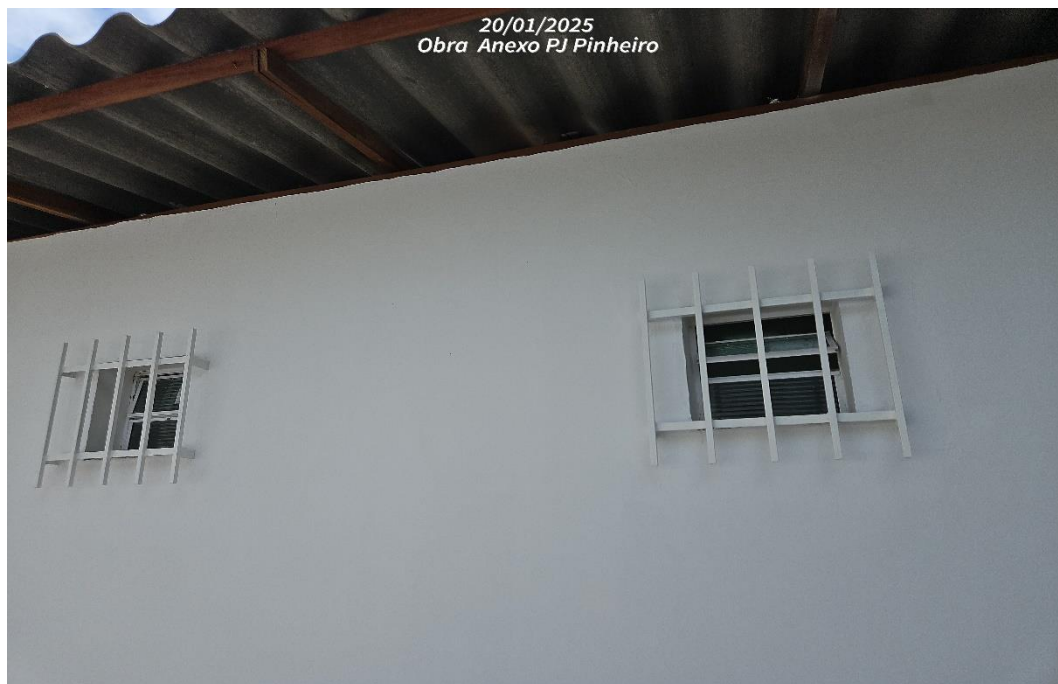
*FOTO 11 – Os basculantes estão com dimensões inferiores as previstas em projeto e falta peitoril (0,5x0,6m). Deve-se executar nas dimensões corretas, bem como executar o peitoril.*

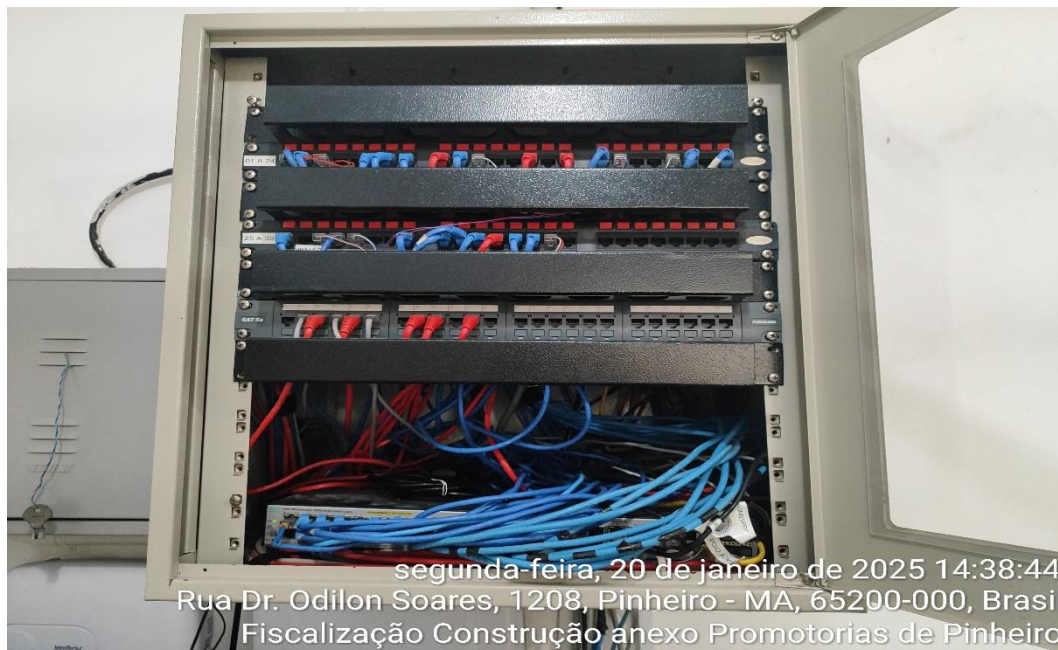
*FOTO 122 – Não foi instalado o novo rack de telecomunicações com equipamentos e o cabo UTP não aparenta ser novo*

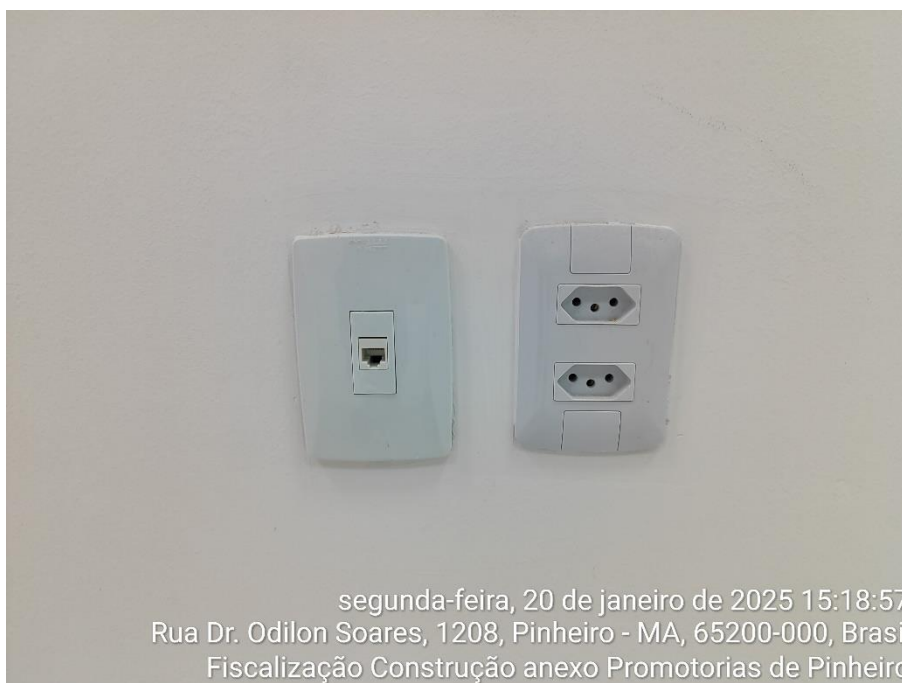
*FOTO 133 – Pontos Lógicos e elétricos sem identificação*

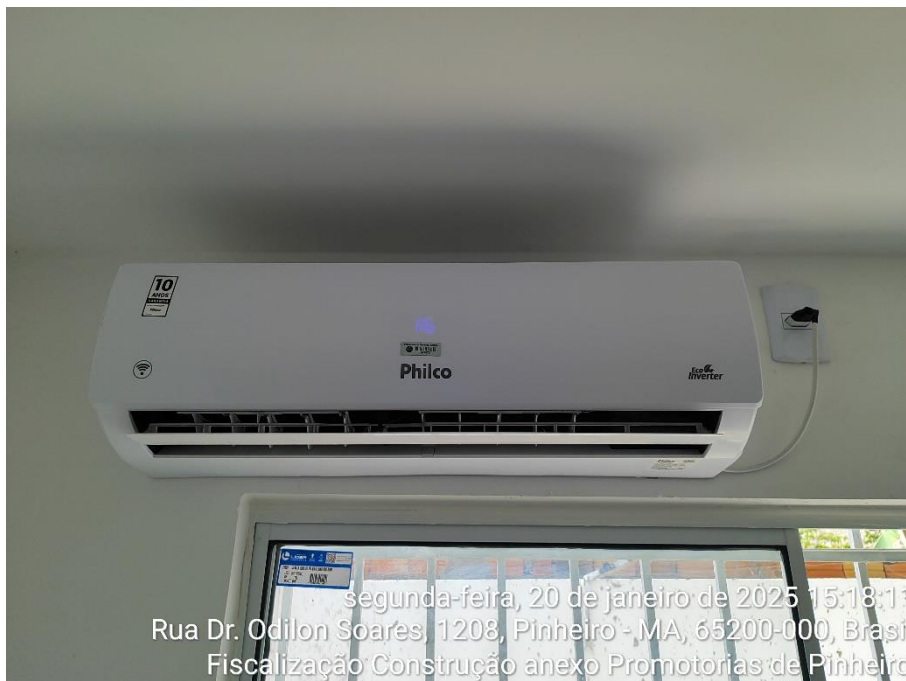
*FOTO 143 – Emenda inadequada nos plugues de força de condicionadores de ar*

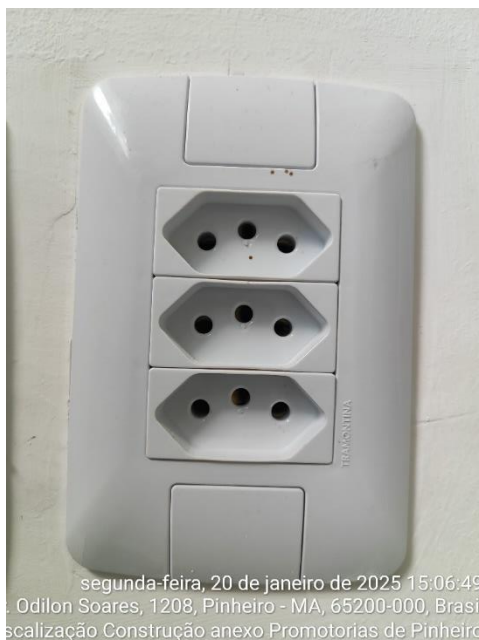
*FOTO 154 – Tomada instalada de 10 A e não de 20 A conforme especificação*

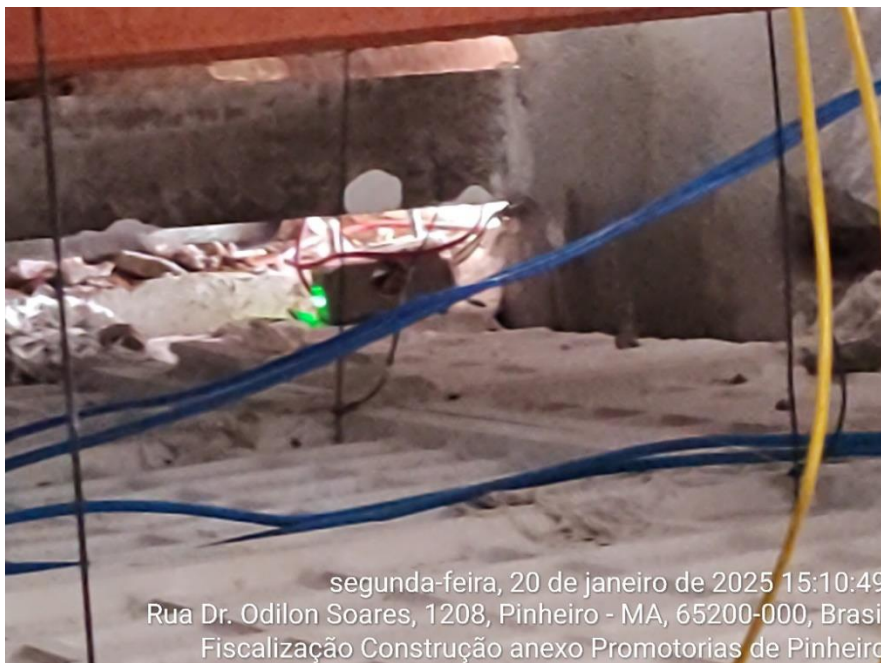
*FOTO 165 – Cabos UTP não tubulados, lançados diretamente sobre o forro e sem aplicação de eletrocalhas*

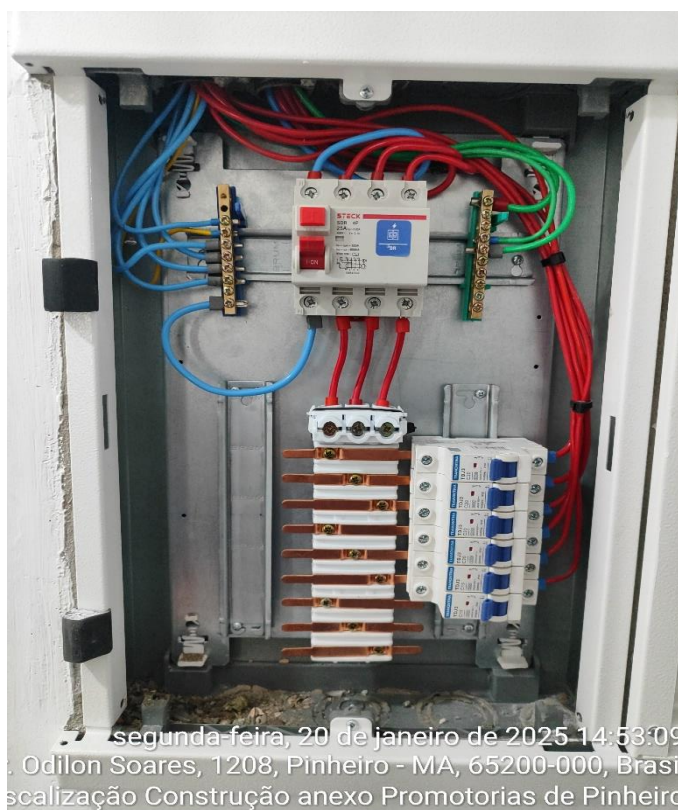
*FOTO 176 – QD2 não obedece o projeto elétrico: não foi instalado disjuntor geral nem DR's individuais, interligação ao barramento principal com cabos, faltam circuitos e padrão de cores incorreto*

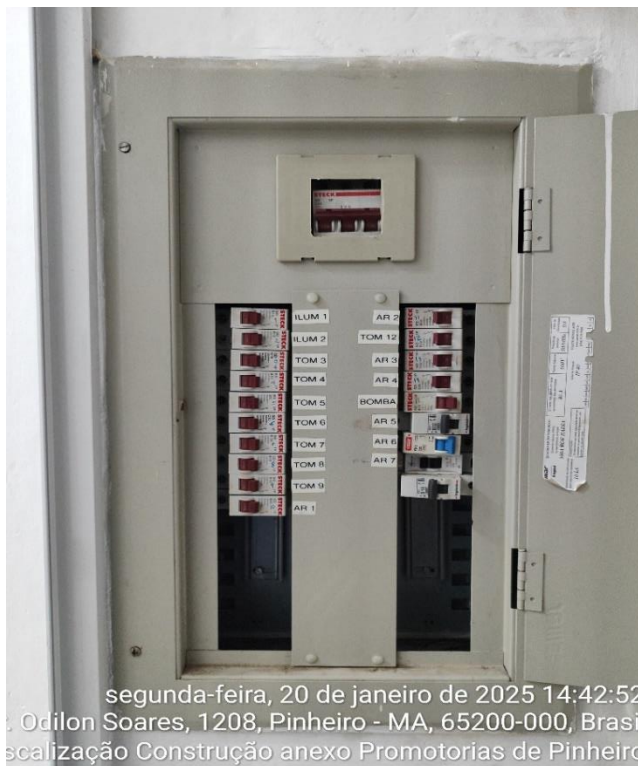
FOTO 17 – QD1 não obedece ao projeto elétrico: sem disjuntor tripolar de saída para QD2, nem DPS's, interligação ao barramento principal com cabos, faltam circuitos, padrão de cores incorreto

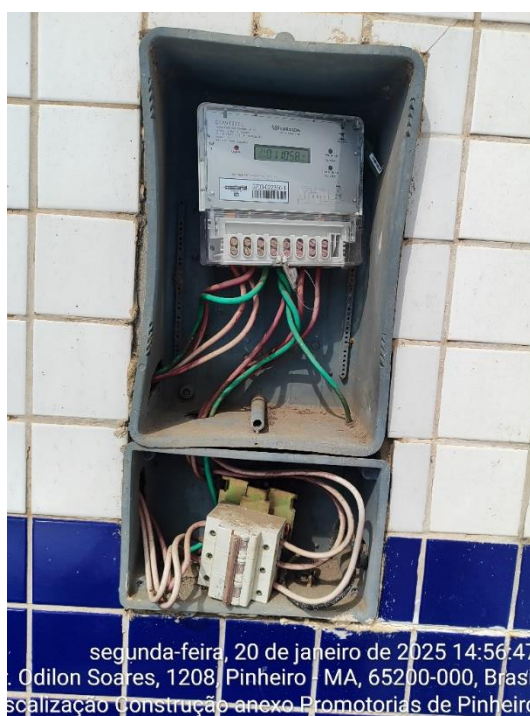
FOTO 18 – Não foi substituído o ramal de serviço nem Disjuntor de entrada no QM

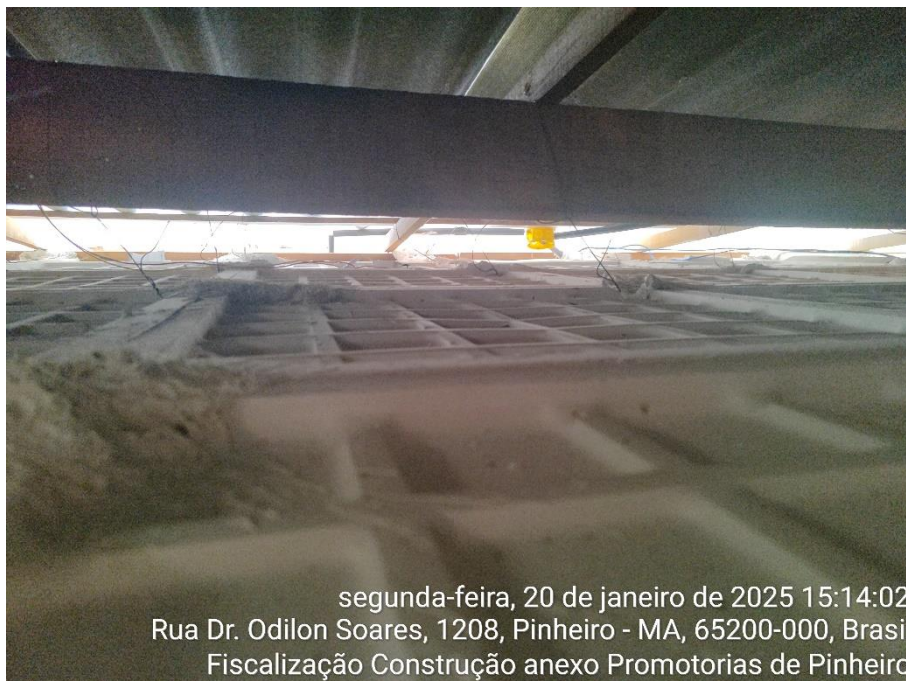
*FOTO 19 – Conexões imperfeitas nos eletrodutos*
